FALLBEISPIELE ZU SCHADSTOFFEN IN ALTBAUTEN

Thema: "Holzschutzmittel in Dachgeschossen II"

10/1999

- Versäumte Ermittlung der Belastung eines Dachgeschosses mit Hylotox-Wirkstoffen
- Massive geruchliche Belästigung durch behandelte, angrenzende Decke

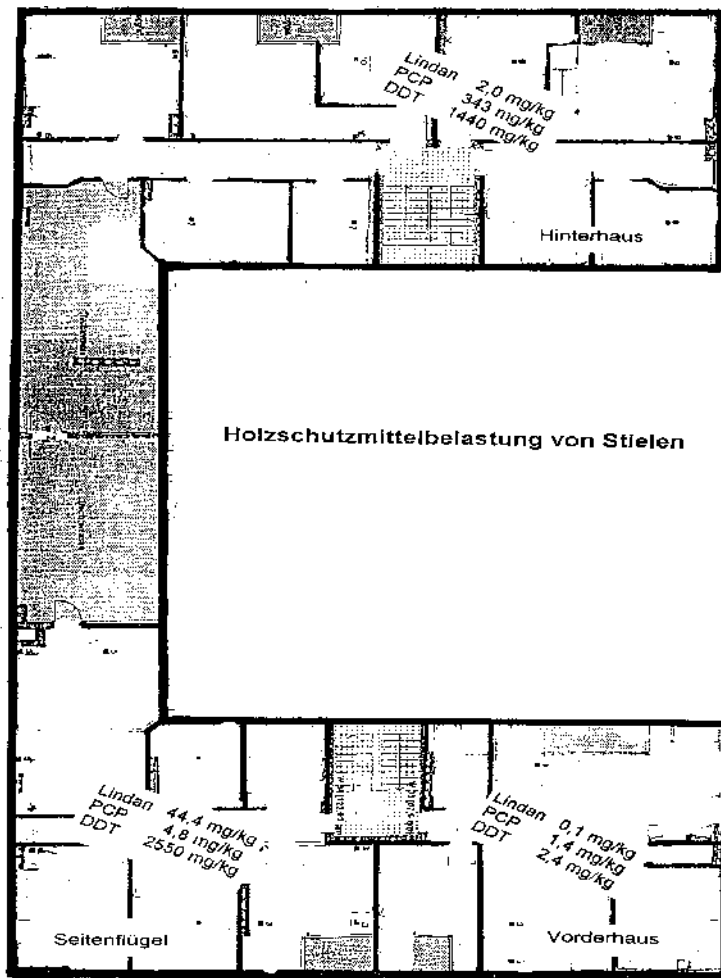
Grundriß Dachgeschoß Pankow

Aufgrund der uneinheitlichen Untersuchungsergebnisse entschloß sich der Bauherr daraufhin zu einer flächendeckenden Beprobung der Stiele. Ziel war belastete und unbelastete Bereiche genauer einzuengen. Da mittlerweile alle Stiele mit Rigips verkleidet und teilweise auch schon tapeziert waren, mußte mit einer Lochsäge jeweils eine "Scheibe" Rigips herausgesägt werden, um dann die Stiele beprobieren zu können.

Wie der Abbildung zu entnehmen ist, wurden die Stiele im Bereich von Vorderhaus, Seitenflügel und Hinterhaus unterschiedlich behandelt bzw. nicht behandelt.

Folgende Sanierungsmaßnahmen sind in dem Gebäude geplant: Einbau von Dachentlüftern, Austausch von belasteten Stielen, Verlegung einer Absperrbahn im Bereich der Holzbalkendecke, absperrende Tapete im Bereich der Unterdecke.
