FALLBEISPIELE ZU SCHADSTOFFEN IN ALTBAUTEN

Thema: "Organische Schadstoffe in der Bausubstanz I"

10/1999

Ermittlung der Ursachen für die Geruchsbelastung in den Innenräumen nach der Sanierung eines Gewerbehofes

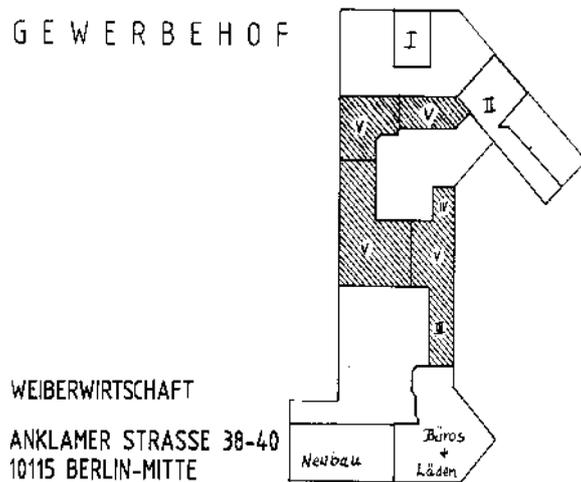
Der Verdacht, daß die in der Luft ermittelten Schadstoffe aus der Bausubstanz, vor allem den Fußböden ausgasen, wurde durch eine Bohrung bis in die tragenden Teile der Zwischendecke und die schichtenweise Untersuchung schnell bestätigt. Der Bodenaufbau (von oben nach unten): Estrich - PE-Folie - Estrich - Teerpappe - Zwischenschicht - Stoteldiele ist typisch für die Bereiche, in denen Naphthalin in der Luft nachweisbar ist.

- Die Belastung der Raumluft mit Naphthalin geht mit größter Wahrscheinlichkeit auf die in den meisten untersuchten Bereichen in den Zwischendecken eingebrachten mit Flüssigteer vergossenen Teerpappen zurück. Sie liegt in der Regel zwischen der tragenden Deckenkonstruktion und dem darüber befindlichen Deckenaufbau. Dieses Material hat einen intensiven Eigengeruch unter anderem nach Naphthalin. Solche Abdichtungen und Verklebungen sind seit den 20-iger Jahren bis in die 60-er Jahre in Industriebauten häufig eingesetzt worden.

Nach Überprüfung mehrerer Varianten, die von der Kaschierung der Emissionen mit Folien über eine Überschichtung des Estrichs mit Aktivkohle bis zur weitgehenden Entfernung der kontaminierten Böden/Decken reichte, wurde beschlossen, den Estrich mit der Teerpappe und den Bereich darunter bis zur tragenden Schicht (meist den Stotledielen) zu entfernen.
